論述

探討樹木之地表氣生根對硬體造成的根害 Hardscape Damage by Ground Aerial Roots of Trees

章錦瑜¹

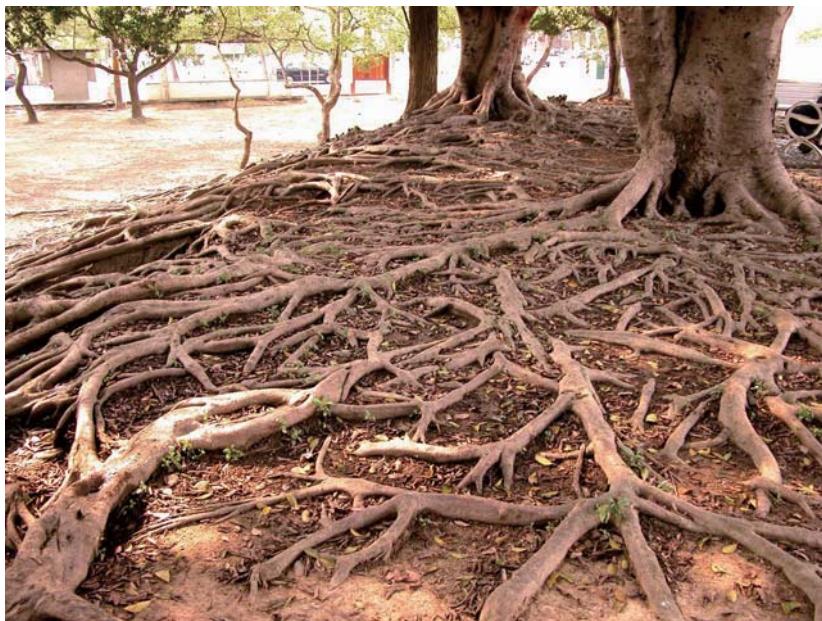
圖 1. 榕樹地面根系發達

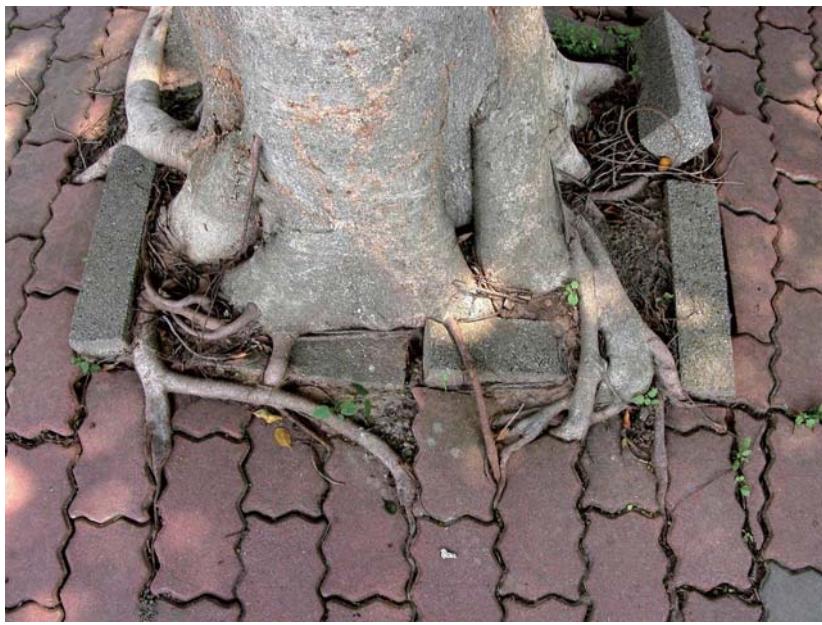
圖 2. 根系遇縫隙就鑽入

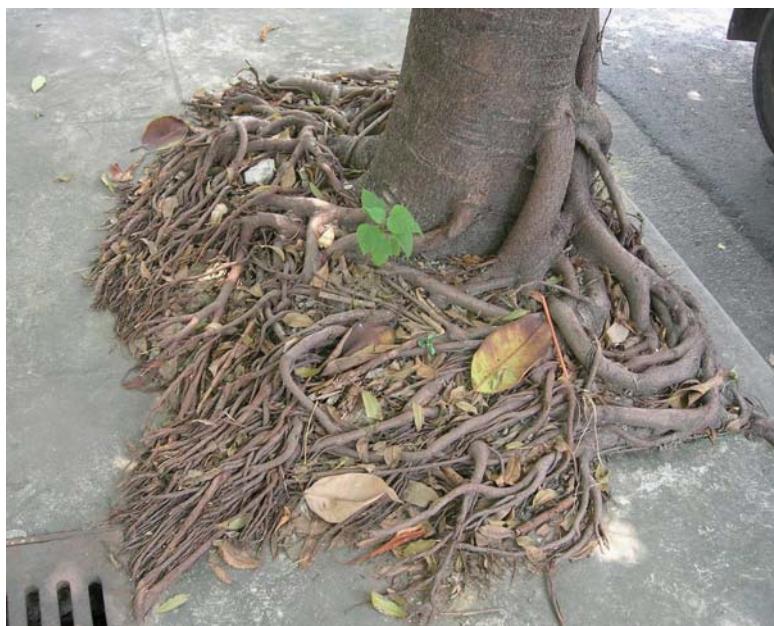
印度橡膠樹又名緬樹，栽於南台灣之高雄市，因氣候高熱，其地面氣生根系生長更加旺盛發達，常盤生於人行道鋪面上，見圖3，甚至串聯成一體之帶狀，而蔚為奇觀，人行道被佔去1/3的寬度。印度橡膠樹常發生許多浮出至地面上的眾多冗長之細條氣生根，到處亂竄，見縫就鑽，根害問題嚴重。章錦瑜(1999)調查緬樹，當胸徑超過30公分，地面氣生根系於地表盤踞蔓生而凸高，甚至長至植穴外側；栽植於逢甲路之平均胸徑達31.5公分，破壞率為48.0%；栽於松竹路者之維護管理與生長狀況均較逢甲路差，平均胸徑雖僅20公分，卻造成76.5%之破壞。黃曉菊(2003)調查高雄市之行道樹時，發現印度橡膠樹之胸徑達10公分以上時，就開始產生破壞，胸徑20公分以上之破壞率高達100%，胸徑50公分以上時，57.14%造成嚴重之6級破壞。印度橡膠樹是台北市常見的行道樹，不過因為問題層出不窮，讓負責維護的園藝隊很頭痛，評估後已列入不受歡迎名單，2004年不再種植(陳英姿，2004)。目前搜集全台灣近年來之根害狀況，綜合如下：

圖 3. 緬樹地面根系盤據人行道

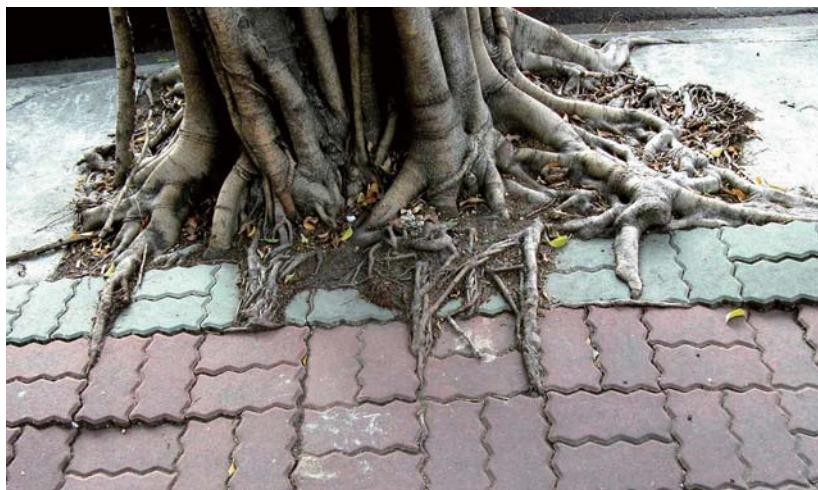
垂榕之地面氣生根系亦相當發達、生長旺盛，常將窄小的人行道植穴塞滿，其根系亦喜歡鑽入連鎖磚之縫隙中（圖 4）；甚至伸展至植穴外，在洗石子鋪面的小石子間的凹陷空隙處竄生（圖 5）；植穴附近若為水泥鋪面，其發達的地面氣生根系常會生長到植穴外，粗根貼生在人行道水泥鋪面上，有礙人行，行人稍不注意就容易絆倒（圖 6）。若附近有水，如水溝或河道，其根系亦會往水的方向伸展，如台中市大容東街之垂榕根系從水道之坡面鑽出，在壁面蔓生，見圖 7。章錦瑜（1999）調查位於台中市崇德路的垂榕，樹齡較小、生長較差，平均

圖 4. 根系會穿入連鎖磚之縫隙中

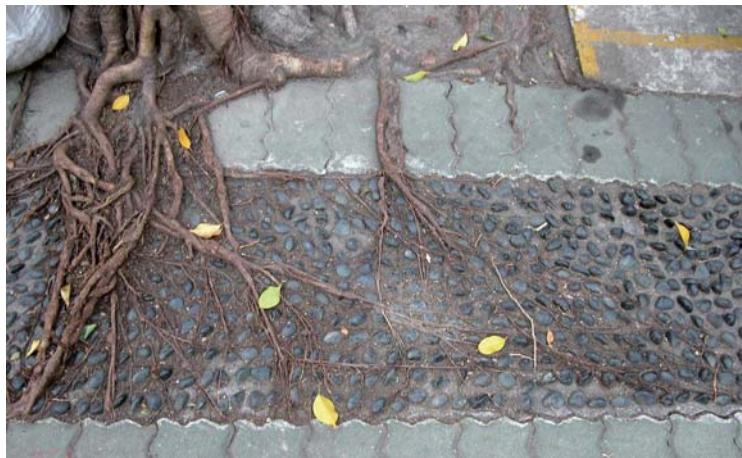
圖 5. 垂榕地面根系發達，伸展至植穴外

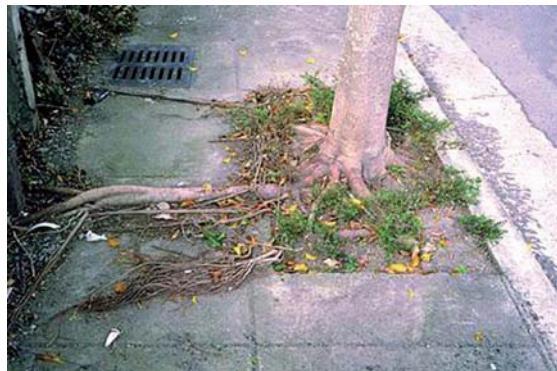
圖 6. 地表根貼生於人行道鋪面

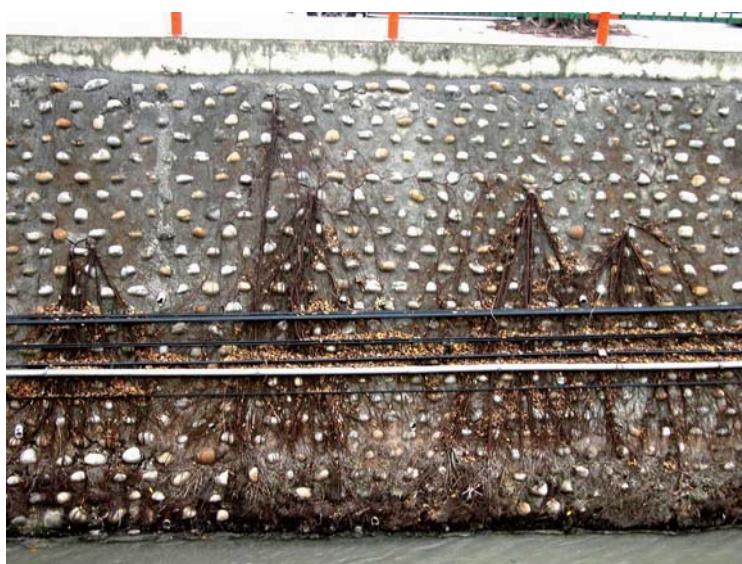
圖 7. 根系從水道之坡面鑽出，在壁面蔓生

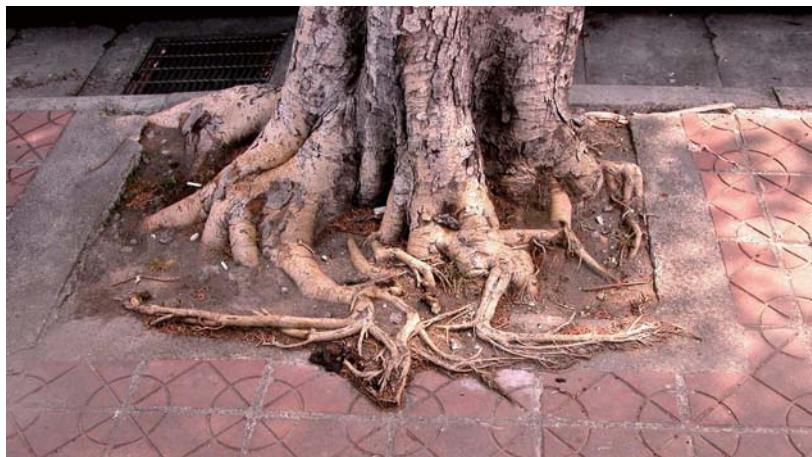
氣生根系常竄出植穴外，盤踞於鋪面上(圖8)。雀榕之地面氣生根系發達，向水性明顯，甚至鑽入水溝內盤生，數量多時會阻礙水流(圖9)。

圖 8. 菩提樹地表根系常盤踞於鋪面

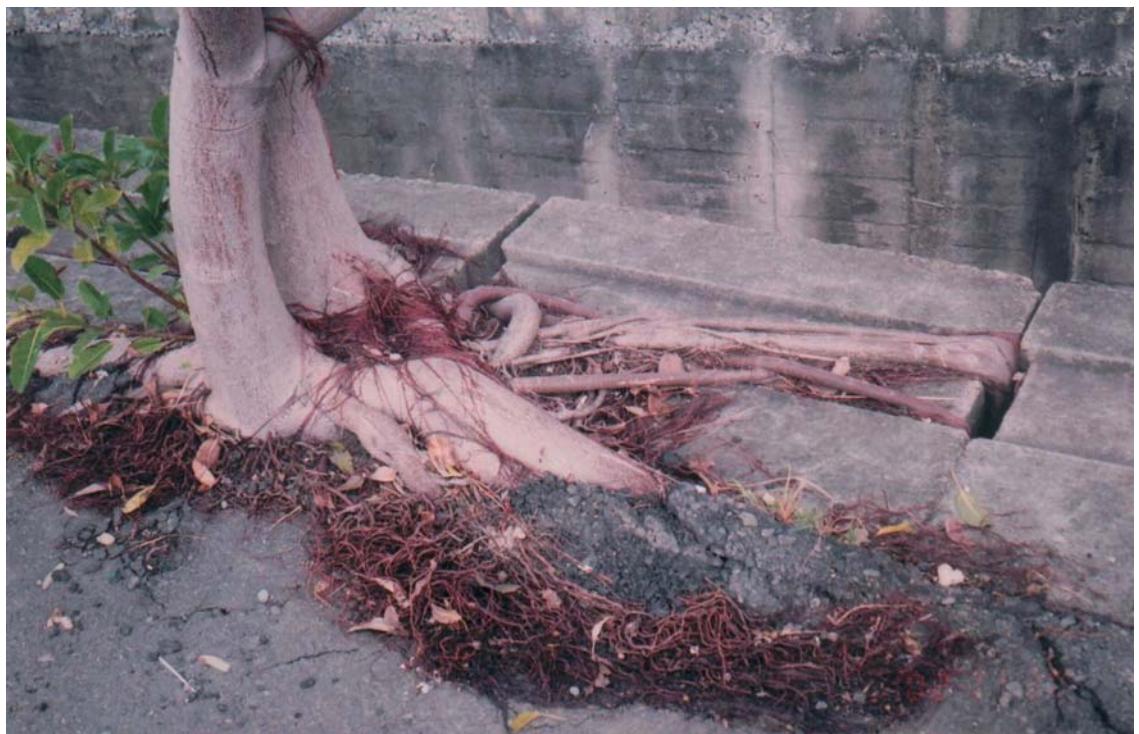
圖 9. 雀榕之地表根系甚至鑽入水溝
