研究報告

台灣古蹟福州杉使用百年後之物理性質

Physical Properties over 100-year-old China Fir Wood of Historic Monuments in Taiwan

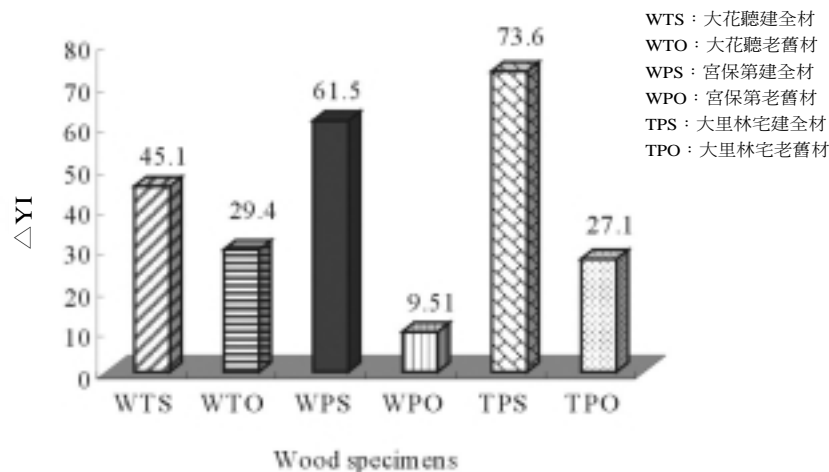
本實驗所取用的老舊材，皆為百年以上建材，受到室內光線劣化與氧化作用而逐漸老化，顏色均較健全材深，呈現暗褐色或深褐色，顏色加深主要是木材表面的木質素受到光氧化 (photo-oxidation) 作用降解，木質素原來的苯醌類官能基 (phenolic hydroxyl groups) 氧化成為 quinones 的有色裂解物，同時產生許多水溶性低分子量的羰基 (carbonyl groups) 與苯醌共軛結合之裂解物。形成含有羰基的劣化衍生物，再加上部分水溶性抽出成分水解，導致木材表面由黃轉為褐色 (張上鎮, 1983; 張上鎮等, 1997; Evans *et al.*, 1992; Hon *et al.*, 1984)。圖 3 為老舊材經天然暴露試驗後之黃色指數差值 (ΔYI)，結果發現所有木構件老舊材表面黃色指數低於健全材，顯示老舊材表面有較佳之顏色安定

圖 3. 老舊材經天然風化試驗後之黃色指數差值

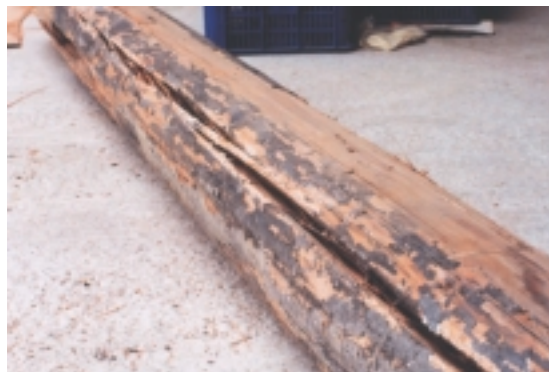
2. 太陽光曝曬量較少時（非南面或西曬面），木材受潮後蒸發速度較慢，長期反覆作用導致木材纖維剝離、翹起及鬆軟，除產生細微龜裂外，木材腐朽也伴隨發生（圖 7-A）。若木材風化作用嚴重，表面將形成不規則開裂（裂深直達木材髓心），如宮保第後落福州杉柱材長年受到西曬的影響，明顯縱向開裂，雖經塗裝保護處理，然太陽光照射迫使塗料層劣化剝落，無法長期有效地保護木材（如圖 5 所示）。

圖 5. 霧峰林宅宮保第福州杉柱材表面裂縫

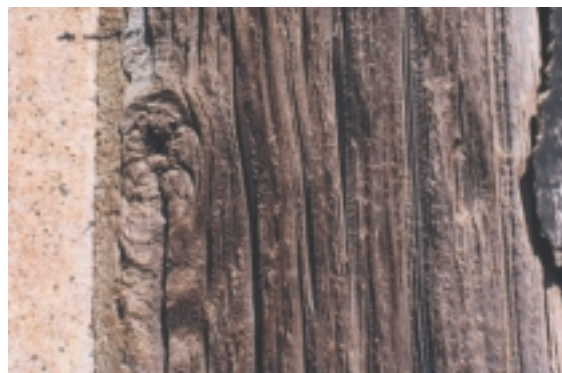
1. 當木材曝曬面為南向時，日光充足且日照時間長，木材若被雨水浸濕後迅速被日光照射而蒸發，時間一久表面逐漸從黃褐色轉為灰白色，秋材帶明顯凸出，而春材帶因天候剝蝕而下陷，表面硬度較健全材為高，如大里林宅拜亭柱材和彰化秀水益源古厝大門柱材（圖 4-B、圖 6）。若天雨影響頻率高，表面顏色則較上述風化面為深（如圖 4-A）。

圖 6. 彰化益源古厝大門福州杉柱材表面開裂

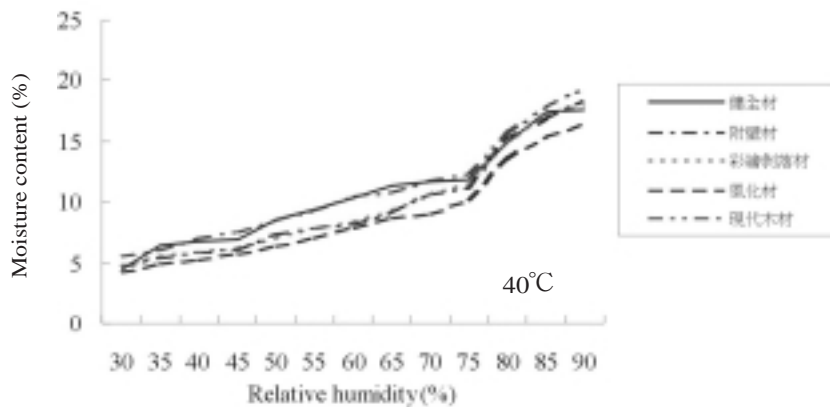
圖 18 為霧峰林宅宮保第柱材試體於不同相對濕度下 (40 °C) 之含水率變化, 由圖可以發現柱材風化面於不同相對濕度下之含水率皆低於健全材, 顯示風化材吸濕性較低, 而計算其厚度膨潤率則風化材大於健全材, 這說明了風化材單位吸濕厚度膨潤明顯增大, 如表 4 所示, 表 4 為試體吸濕率與厚度膨潤率之關係, 宮保第柱材之吸濕率 (40 °C、90 % R.H. 處理 72 小時) 分別為健全材 70.7、附壁材 83.8、風

圖 18. 宮保第柱材在相對濕度 30 % - 90 % (40 °C) 條件下之含水率

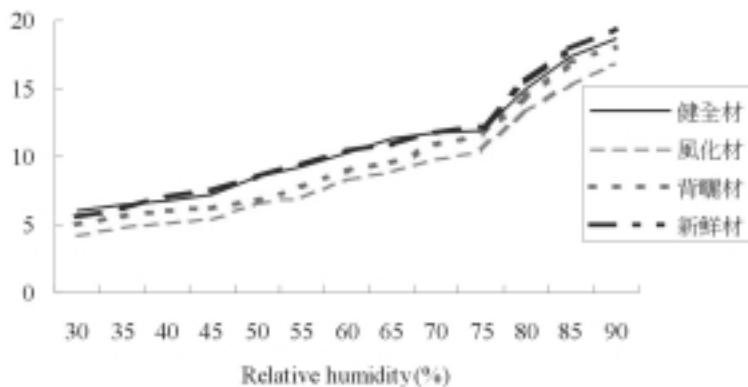
象，因此風化材的膨潤性不及霧峰林宅柱材明顯，由計算之 α_R 值、 α_R/HA 值可得到證明（表 4）。圖 19 為大里林宅柱材試體在不同相對濕度下（40 °C）之含水率變化，風化材於不同相對濕度下之含水率皆明顯低於健全材，其次為背曬材，健全材和現代木材則差異不大。顯示大里林宅風化材之吸濕性明顯低於健全材，厚度膨潤則與健全材無異（5 % 顯著水準下）。

圖 19. 大里林宅柱材在相對濕度 30 ~ 90 % 條件下之含水率
